# TECHNISCH RAPPORT NR. IT130117

## ZOUTNEVELTEST

**Aanvrager:** DECOPROYEC, S.L.U  
C/Alicante, 14  
02450 Riópar-Albacete

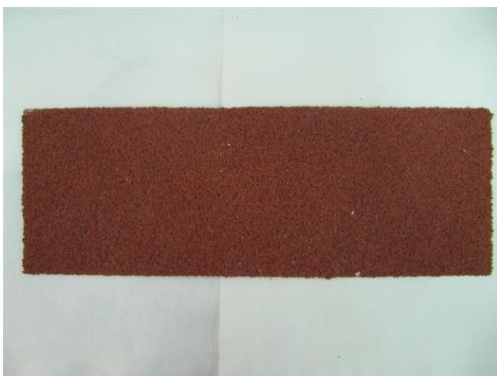
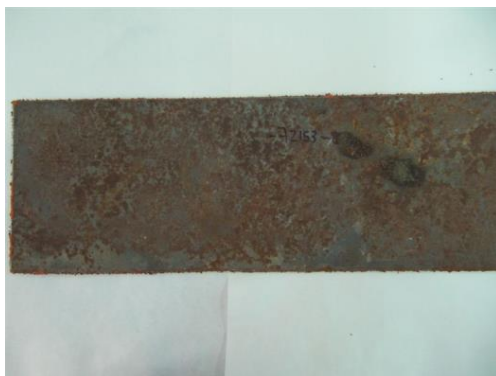
Stuk van metaal met geprojecteerde kurk aan een van de kanten

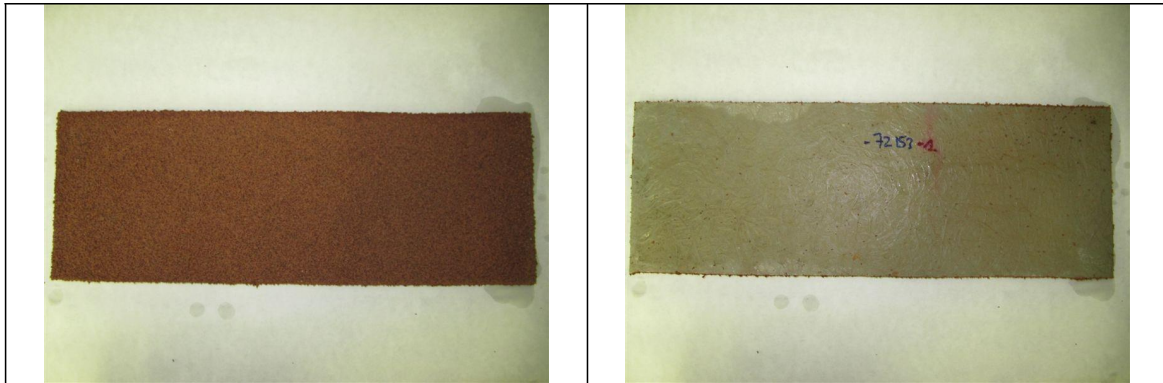
Staal 1 van glasvezel en geprojecteerde kurk na blootstelling aan zoutnevel

Zoals zichtbaar op de afbeeldingen van de delen glasvezel met geprojecteerde kurk is er na blootstelling aan zoutnevel van 1000 uur geen zichtbare verandering opgetreden. Er is evenmin een verandering of een defecte adhesie tussen de geprojecteerde kurk en het stuk glasvezel te zien.

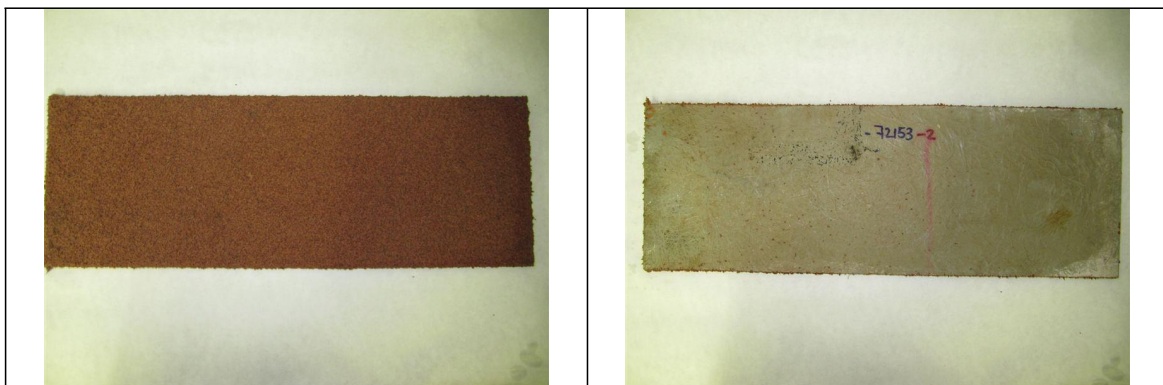
Staal 2 van glasvezel en geprojecteerde kurk na blootstelling aan zoutnevel

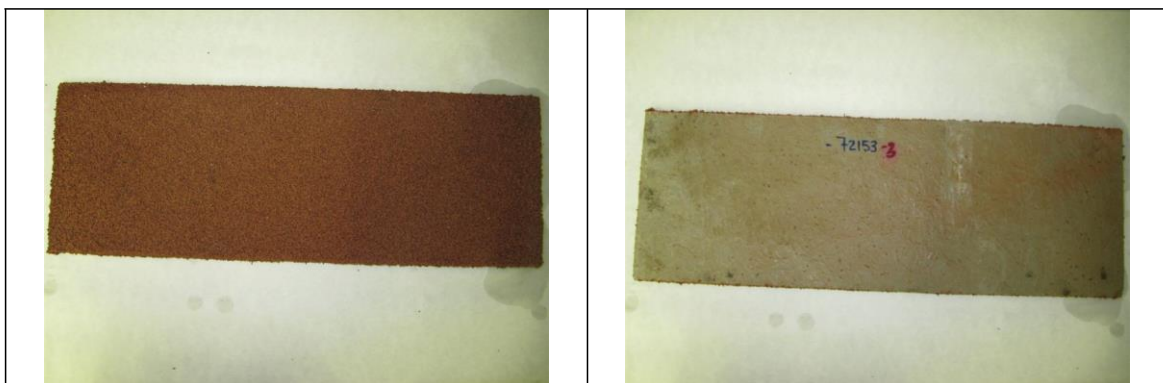
Staal 3 van glasvezel en geprojecteerde kurk na blootstelling aan zoutnevel

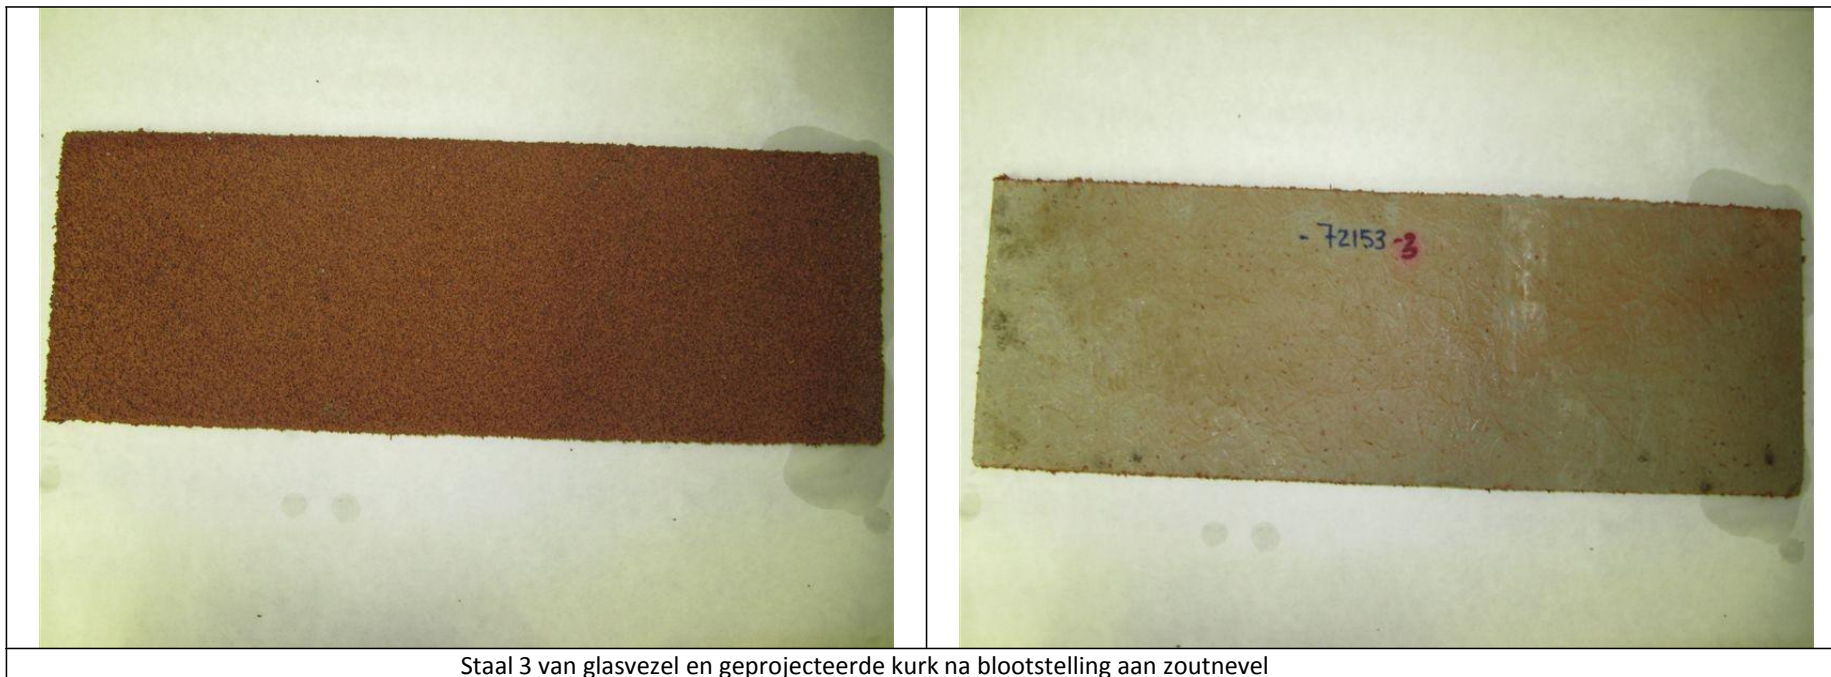
Staal 3 van glasvezel en geprojecteerde kurk na blootstelling aan zoutnevel

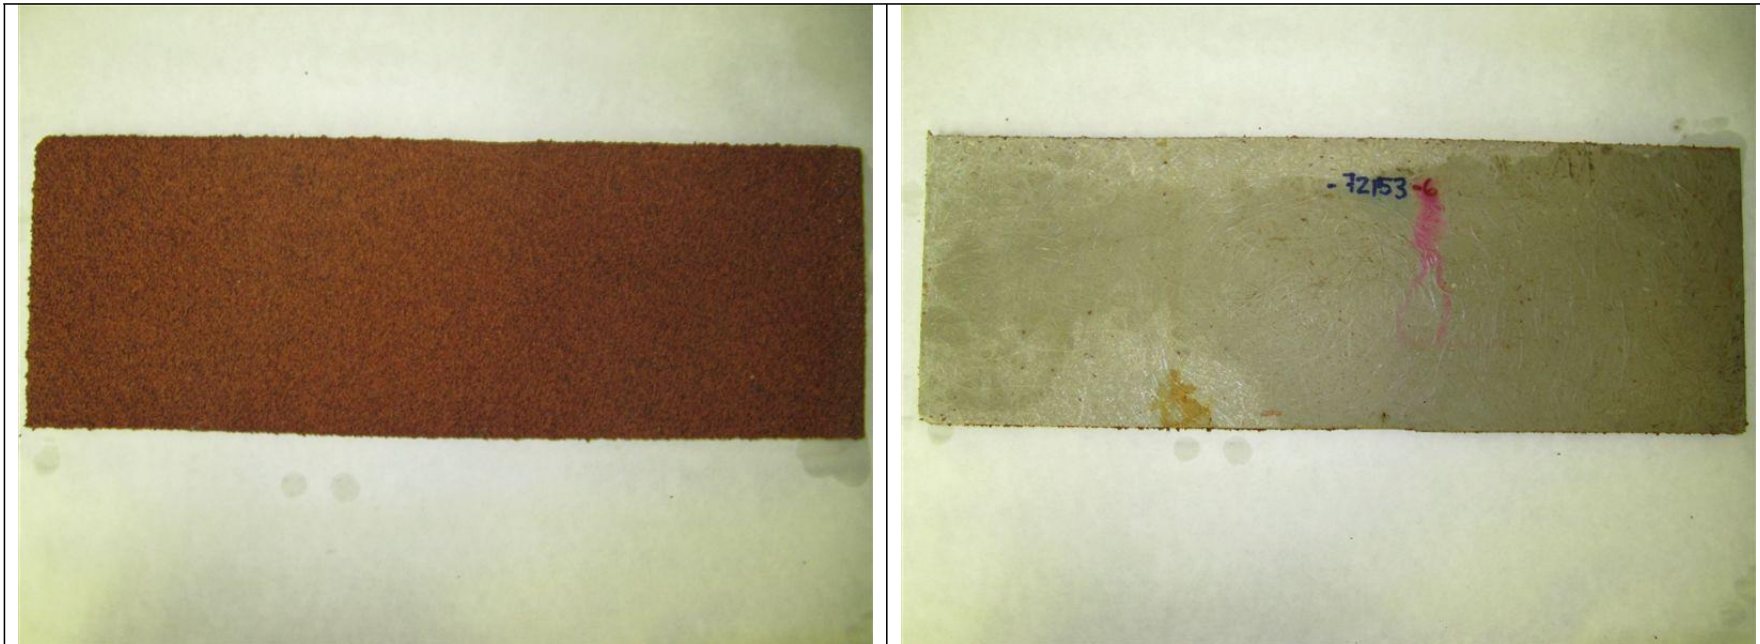
Staal 6 van glasvezel en geprojecteerde kurk na blootstelling aan zoutnevel

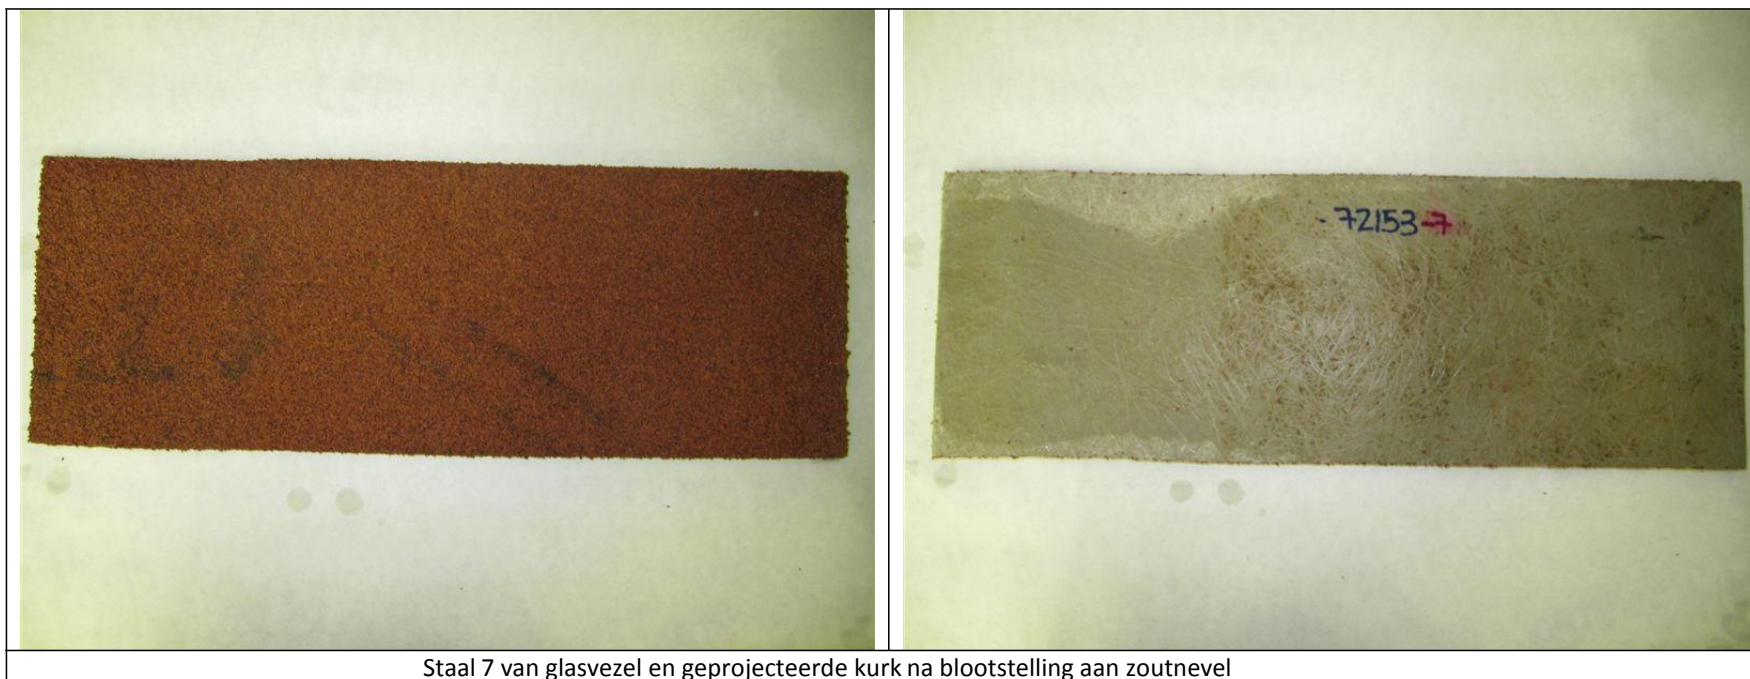
Staal 7 van glasvezel en geprojecteerde kurk na blootstelling aan zoutnevel

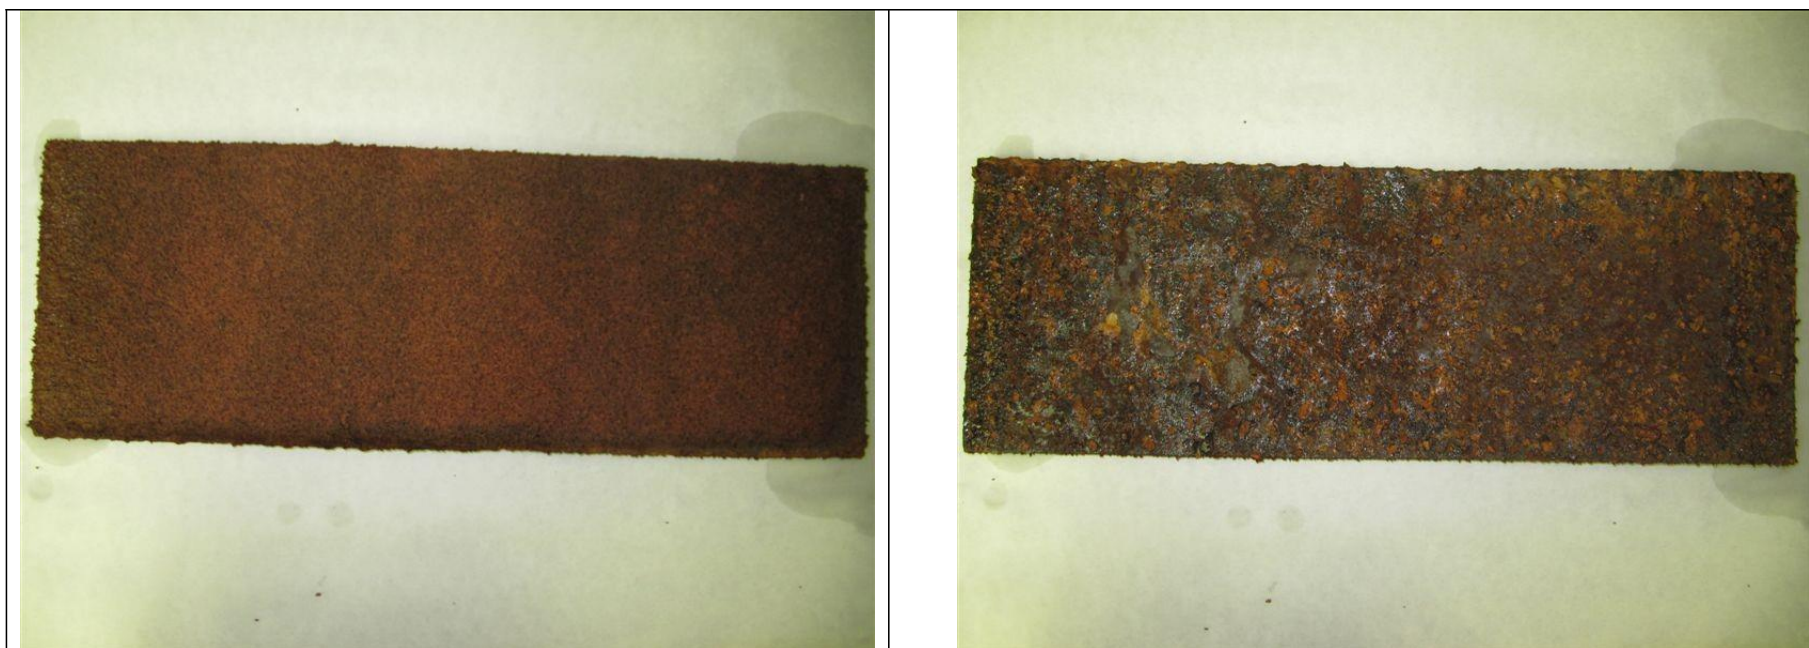
In het deel van metaal met geprojecteerde kurk kan men wel zien dat het metaal geoxideerd is na de blootstelling aan de geprojecteerde kurk. Volgens de resultaten van de test blijkt dat het materiaal van de geprojecteerde kurk bestand is tegen de zoutnevelcycli. De steun waarop de kurk geprojecteerd wordt kan echter wel beschadigd worden indien de steun van metaal is.

Staal van metaal en geprojecteerde kurk na blootstelling aan zoutnevel
