TESTRAPPORT

Rapport nr.: IE135729

TESTSTAAL	Materiaal: Geprojecteerde kurk Identificatie klant: GEPROJECTEERDE KURK DECOPROYEC Datum van ontvangst: 29/10/2013 Bon nr.: 74362
-----------	--

TESTEN	Tractieweerstand en breukrek volgens 527-4
--------	--

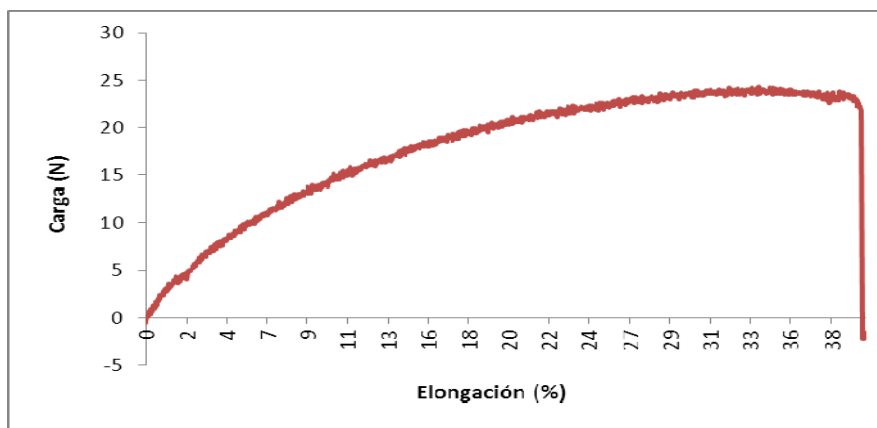
In de volgende Afbeelding 2 zie we een voorbeeld van de constant tijdens de test voor staal 1 verkregen resultaten.

Afbeelding 2. Grafiek van de toegepaste last vs. constante elongatie voor staal 1

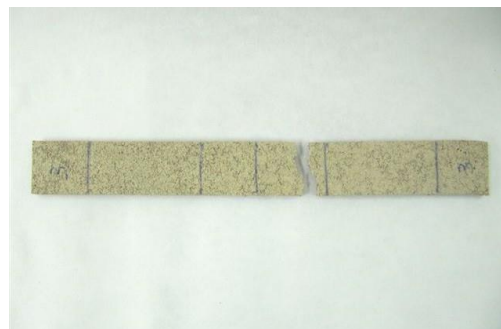
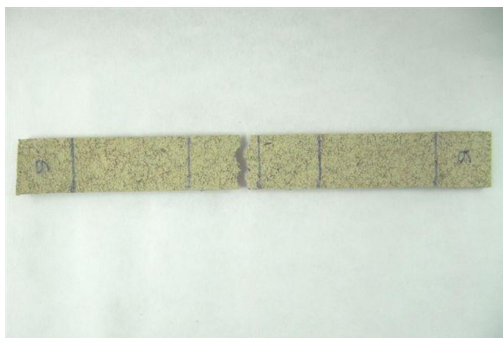
Afbeelding 3. Beelden van de stalen tijdens de test.
