# TECHNISCH RAPPORT NR. IT130117

## ZOUTNEVELTEST

**Aanvrager:** DECOPROYEC, S.L.U  
C/Alicante, 14  
02450 Riópar-Albacete

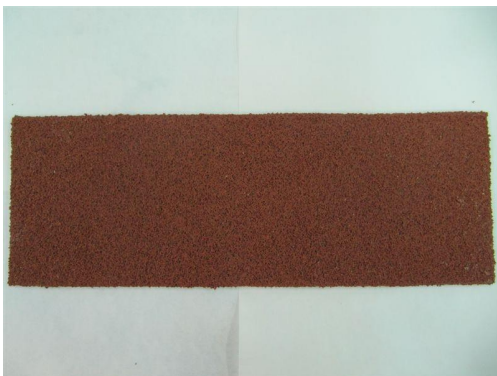
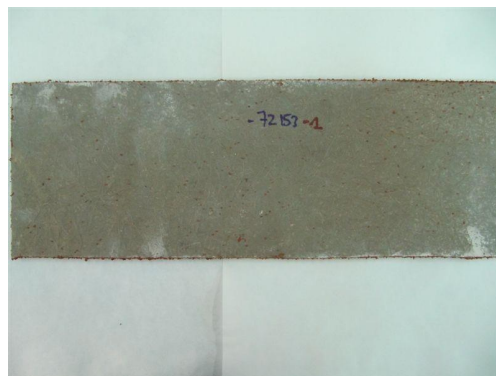
Stuk van glasvezel en geprojecteerde kurk aan een van de kanten

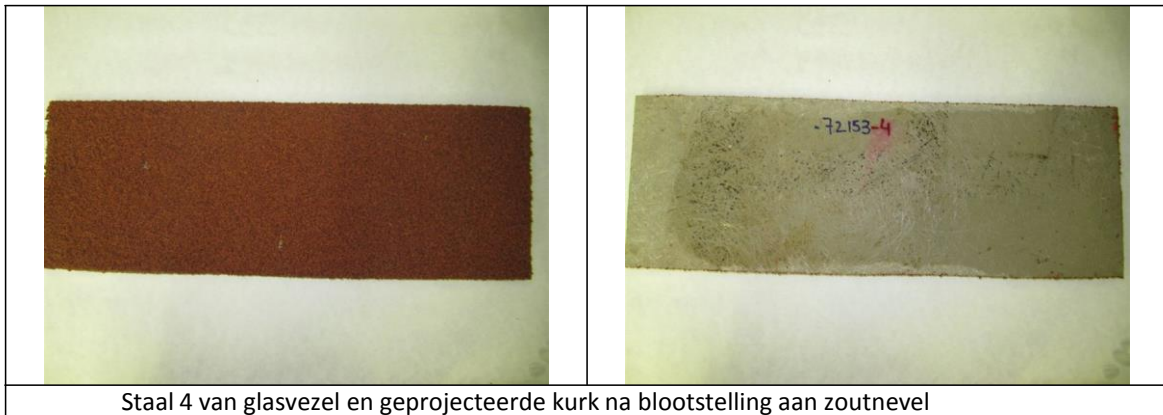
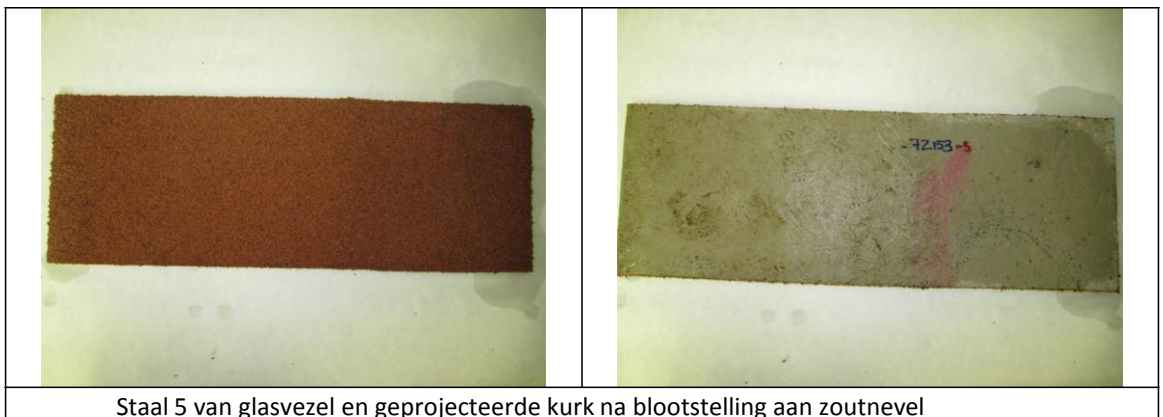
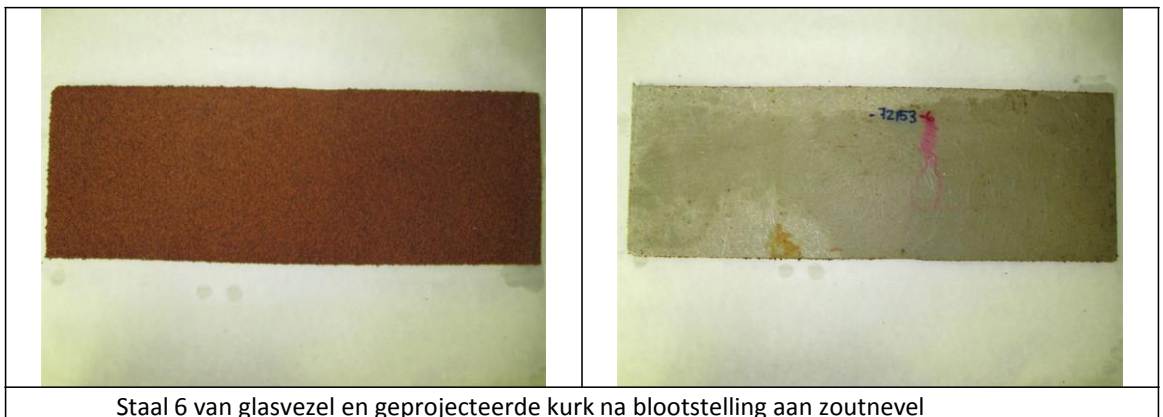
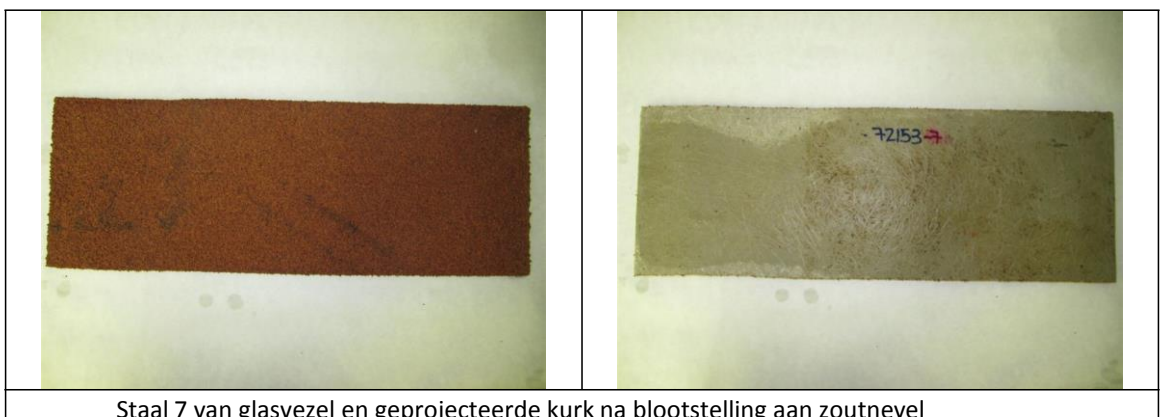
Zoals zichtbaar op de afbeeldingen van de delen glasvezel met geprojecteerde kurk is er na blootstelling aan zoutnevel van 1000 uur geen zichtbare verandering opgetreden. Er is evenmin een verandering of een defecte adhesie tussen de geprojecteerde kurk en het stuk glasvezel te zien.

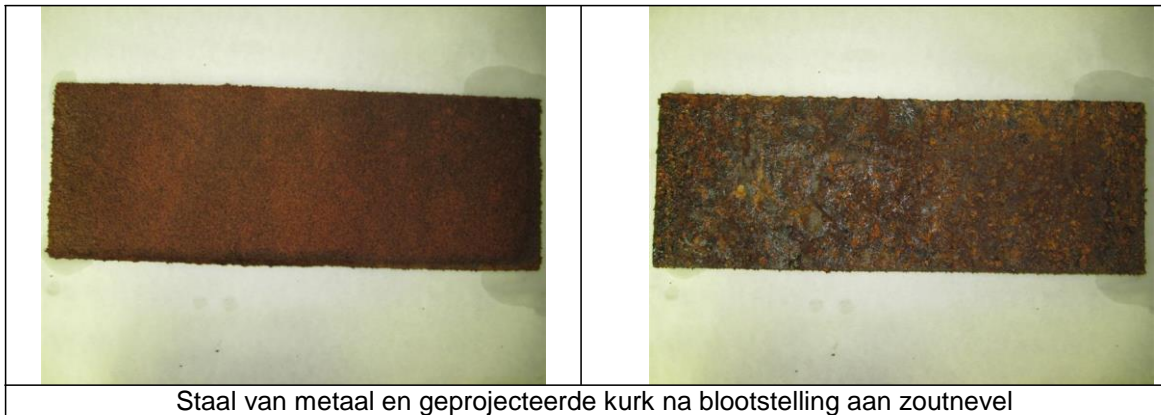
In het deel van metaal met geprojecteerde kurk kan men wel zien dat het metaal geoxideerd is na de blootstelling aan de geprojecteerde kurk. Volgens de resultaten van de test blijkt dat het materiaal van de geprojecteerde kurk bestand is tegen de zoutnevelcycli. De steun waarop de kurk geprojecteerd wordt kan echter wel beschadigd worden indien de steun van metaal is.
