# TESTRAPPORT

Rapport nr.: IE134173

AANVRAGER	DECOPROYEC SUBERTRES S.L.U. Pol. Ind. Camporosso C/Guadalajara, 12 02520 Chinchilla de Montearagón (Albacete) <a href="mailto:decoprojec@decoprojec.com">decoprojec@decoprojec.com</a>
TESTSTAAL	Materiaal: Geprojecteerde kurk Identificatie klant: GEPROJECTEERDE KURK DECOPROYEC Ontvangstdatum: 27/6/13 Bon nr.: 7118
TESTEN	Adhesie door middel van aanlooptest volgens UNE-EN 1542

## ADHESIE DOOR MIDDEL VAN DE AANLOOPTEST

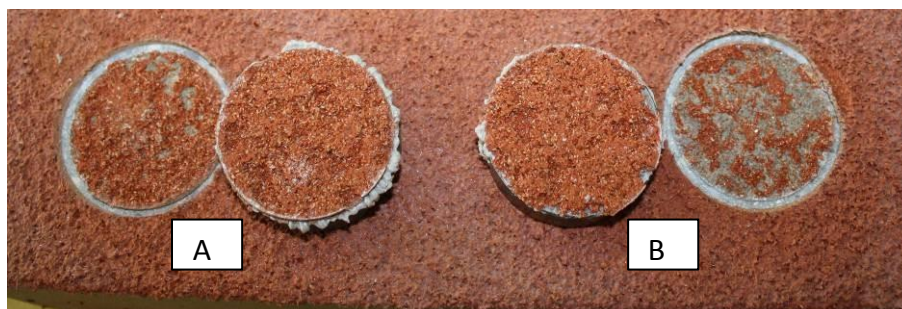
**Afbeelding 1.** Gescheiden oppervlakken na de tractietest. A) B: 100% Cohesiefout van de geprojecteerde kurk y B) Gemengde fout 50% A/B – 50% B: 50% adhesiefout tussen de geprojecteerde kurk en de betonsteun en 50% cohesiefout van de geprojecteerde kurk

Identificatie	Staal 1	Staal 2	Staal 3	Staal 4	Staal 5
Breukbelasting (N)	1260	1309	1358	1211	1197
Adhesie (MPa)	0,64	0,67	0,69	0,62	0,61
Typ breuk	50% A/B 50% B	50% A/B 50% B	B	B	50% A/B 50% B
<b>Gemiddelde adhesie = 0,65 ± 0,03 N/mm<sup>2</sup></b>

**A:** cohesiebreuk van de betonsteun

**A/B:** adhesiebreuk tussen betonsteun en coating van geprojecteerde kurk

**B:** cohesiebreuk van de coating van de geprojecteerde kurk
